Etude géotechnique Mission G1 phase PGC

Réalisation d'un lotissement de 26 lots

LOT 25

DOSSIER N°20240800303-25

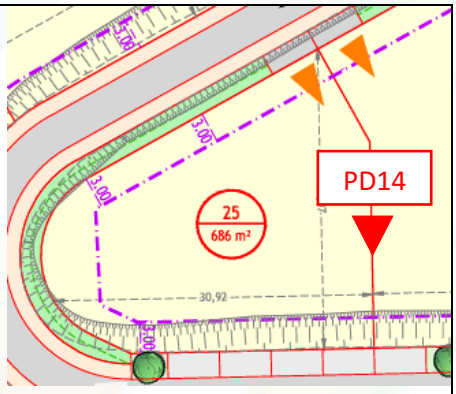
Fondations superficielles :

Type : Semelles filantes et/ou isolées

Nature du sol d'ancrage : sables micacés à graviers

Encastrement : Vers 1,30 (PD14) m de profondeur/Terrain Naturel

Ancrage : 0,30 m (l'ancrage de 0,30 m est inclus dans les profondeurs données ci-dessus)

La profondeur des fondations pourra être minimaliser lors de l'étude géotechnique G2 et en fonction des profondeurs de terrassement effectuées.

- ⚠ **Les fondations devront reposer sur des formations homogènes en nature et en compacité (sables micacés à graviers).**
- ⚠ **Des difficultés de terrassement seront à prévoir (éboulements des parois…). Toutes les précautions devront être prises.**

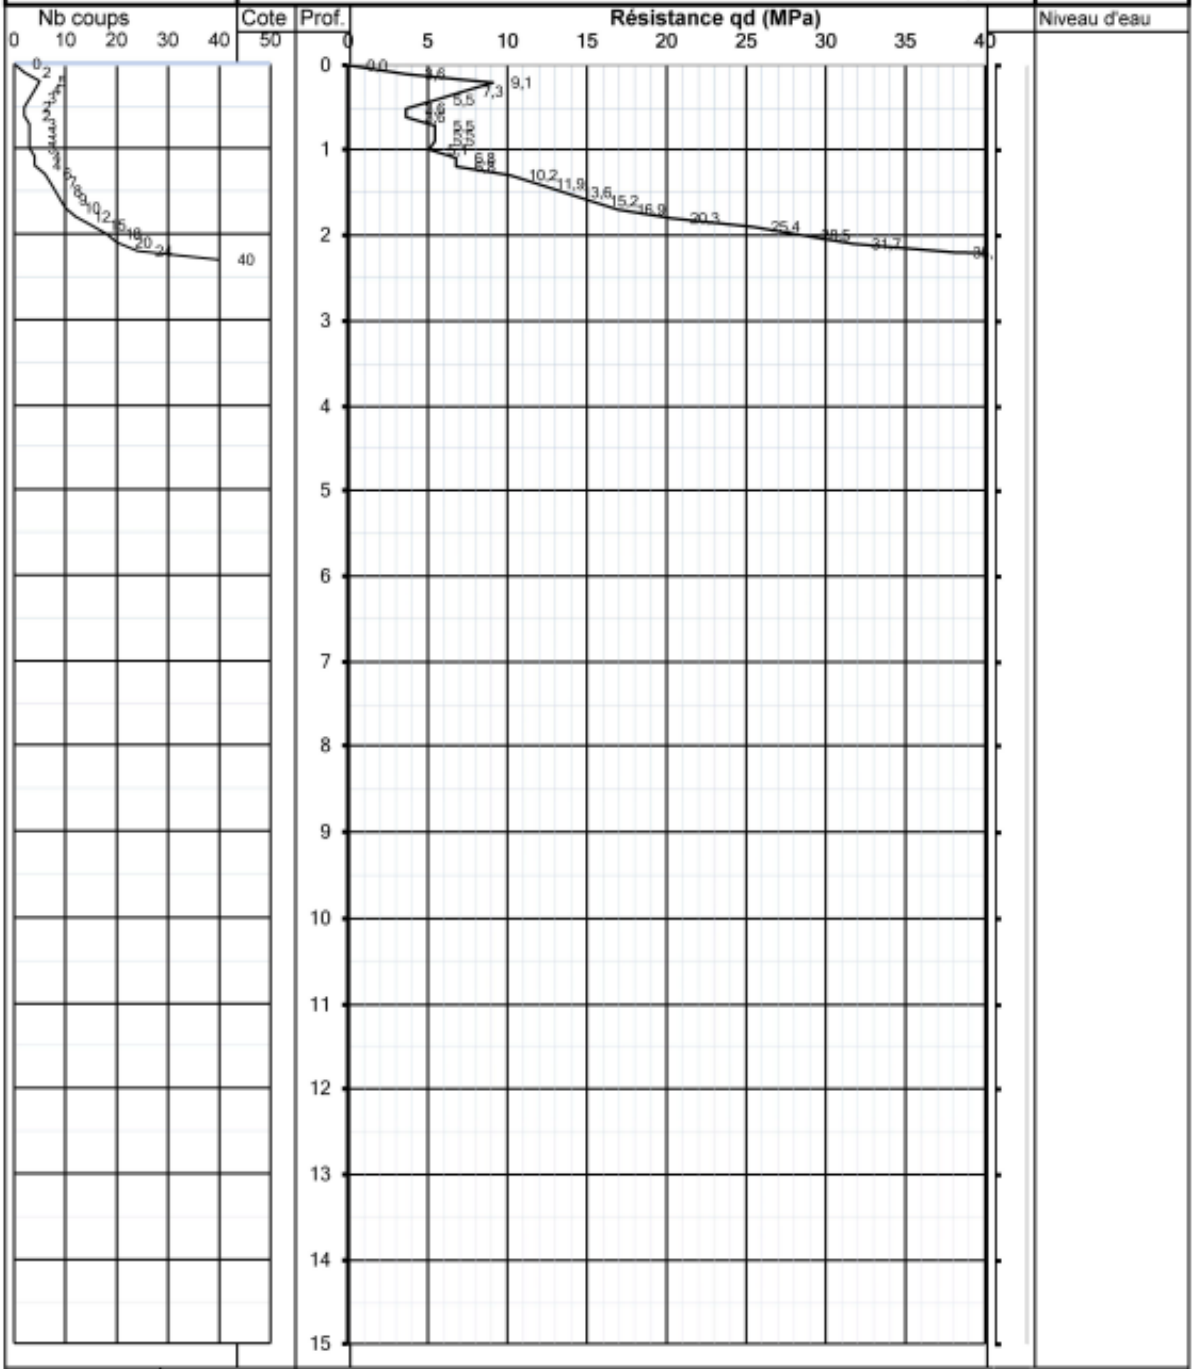
SONDAGE **PD14**
DATE : 05/08/2024

Affaire : **Vente de 28 lots**
Sondage pénétrométrique PD14
Dossier : 20240800303
Client : SARL SALIC à PONT-DE-L'ARN
Cote : Référence
Niv.d'eau : Néant
Refus à 2,9 m

Observations : Aucun niveau d'eau n'a été mesuré le 05/08/2024

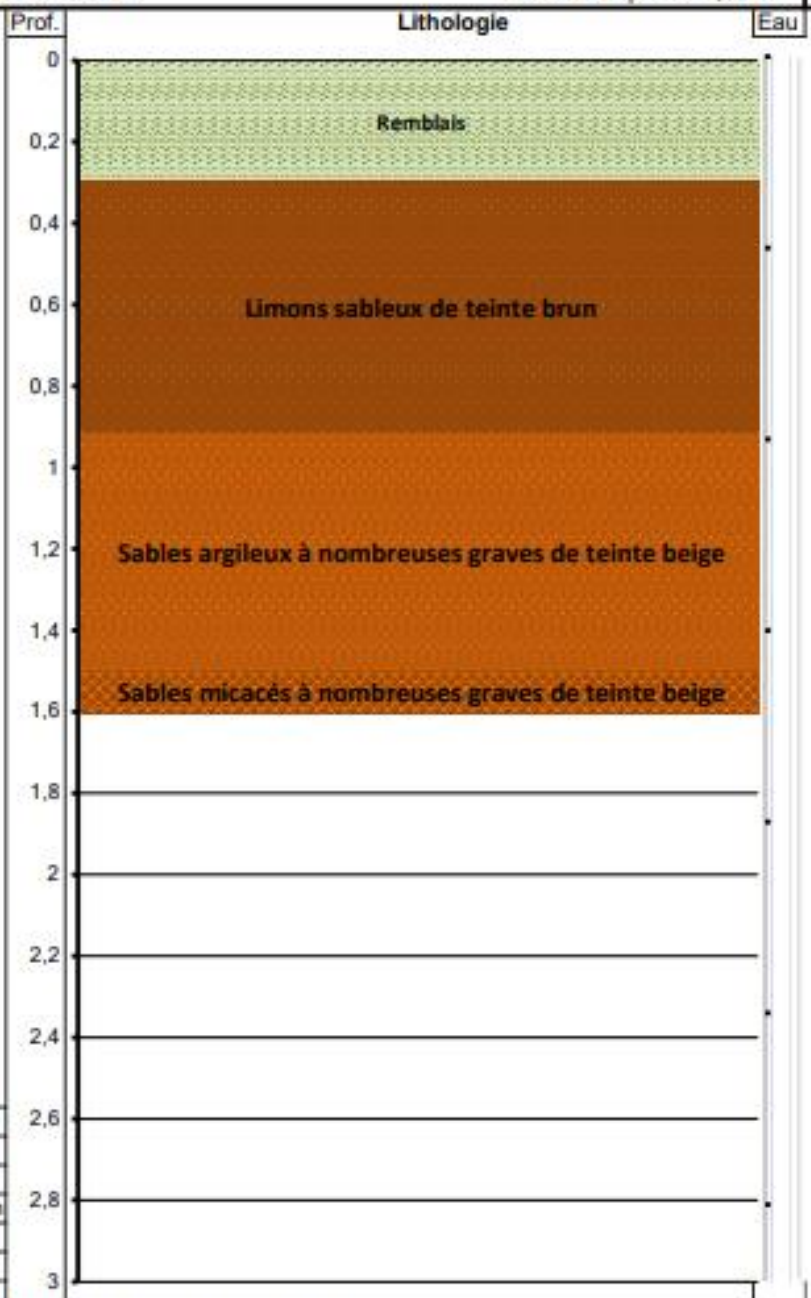
SVO	Affaire : **Vente de 28 lots** **Sondage à la pelle mécanique PM12** Dossier : 20240800303 Client : SARL SALIC à PONT-DE-L'ARN Cote : Non pré m/PD1 (côtes données à titre indicatif) Niv.d'eau : Néant — Refus de la pelle à 1,60 m	SONDAGE **PM12** DATE : 05/08/2024

Observations : Aucun niveau d'eau n'a été mesuré le 05/08/2024
